Fractura por fatiga de un tallo de revisión femoral modular cónico estriado de fijación distal

Presentación de caso

*Centro de Cadera, Hospital Italiano de Buenos Aires

**Dartmouth Biomedical Engineering Center for Orthopaedics, Thayer School of Engineering,
Dartmouth College, Hanover, NH, EE.UU.

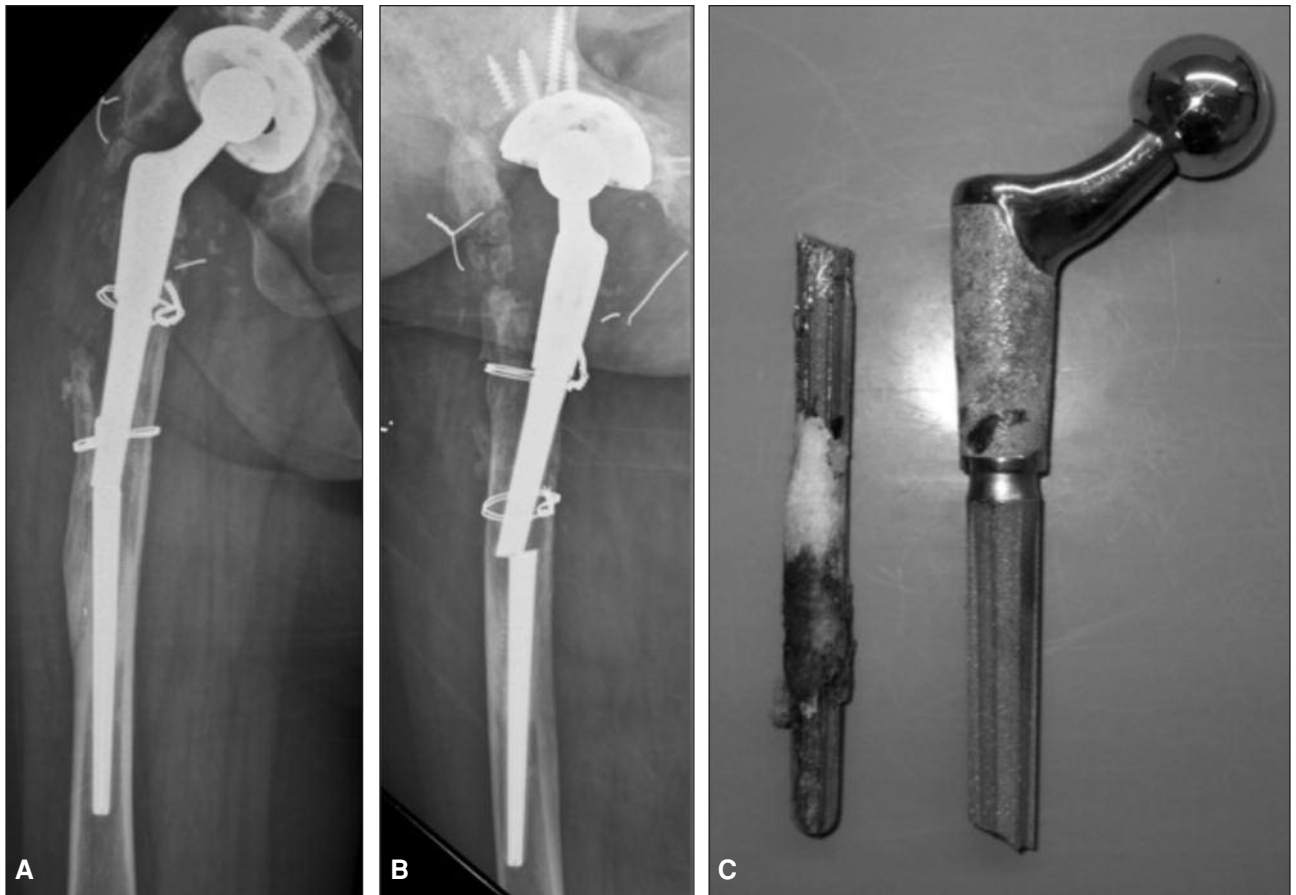
Luego de 2 cirugías en su cadera derecha y 7 operaciones en la izquierda, una paciente obesa, activa de 66 años (163 cm, 74 kg, índice de masa corporal 27,9) fue operada por aflojamiento aséptico de la cadera derecha. De acuerdo con la clasificación de la Endoklinik, la paciente tenía un defecto femoral grado IV.¹ Luego de la colocación de un componente acetabular no cementado, se implantó un tallo no cementado de revisión modular cónico, estriado de fijación distal, de 14 mm de diámetro y 175 mm de longitud, Restoration Modular (Stryker Howmedica Osteonics®, Rutherford, NJ, EE.UU.) a través de un abordaje posterolateral. Los cultivos y el análisis anatomopatológico diferidos fueron negativos para infección. El protocolo de rehabilitación consistió en carga mínima del 10% del peso corporal en el lado operado durante 45 días. A partir de ese momento, la paciente caminó con un bastón hasta los 90 días posoperatorios. A los 29,5 meses de la última cirugía, la paciente sintió un dolor agudo en su cadera derecha y concurrió con impotencia funcional al Departamento de Urgencias. Las radiografías mostraron la fractura del tallo femoral no cementado (Fig. 1).

Figura 1. Radiografía de frente (A) y de perfil (B) de la cadera derecha. Se observa fractura del tallo femoral y falta de soporte óseo de fémur proximal. C. Aspecto del tallo luego de extraerlo.

A las 48 horas, fue sometida a una cirugía de revisión femoral mediante anestesia epidural hipotensiva y un nuevo abordaje posterolateral. Para extraer el fragmento distal del tallo, se utilizaron trefinas motorizadas.

Se implantó un nuevo tallo de revisión femoral modular, pero cementado, de 15 mm de diámetro (Global Modular Resection System, Stryker Howmedica Osteonics®, Rutherford, NJ, EE.UU.). A los 12 meses posoperatorios, la escala funcional de la paciente, según el puntaje de Merle d'Aubigné y Postel² es de 5 puntos para el dolor, 4 puntos para la movilidad y 4 puntos para la marcha.

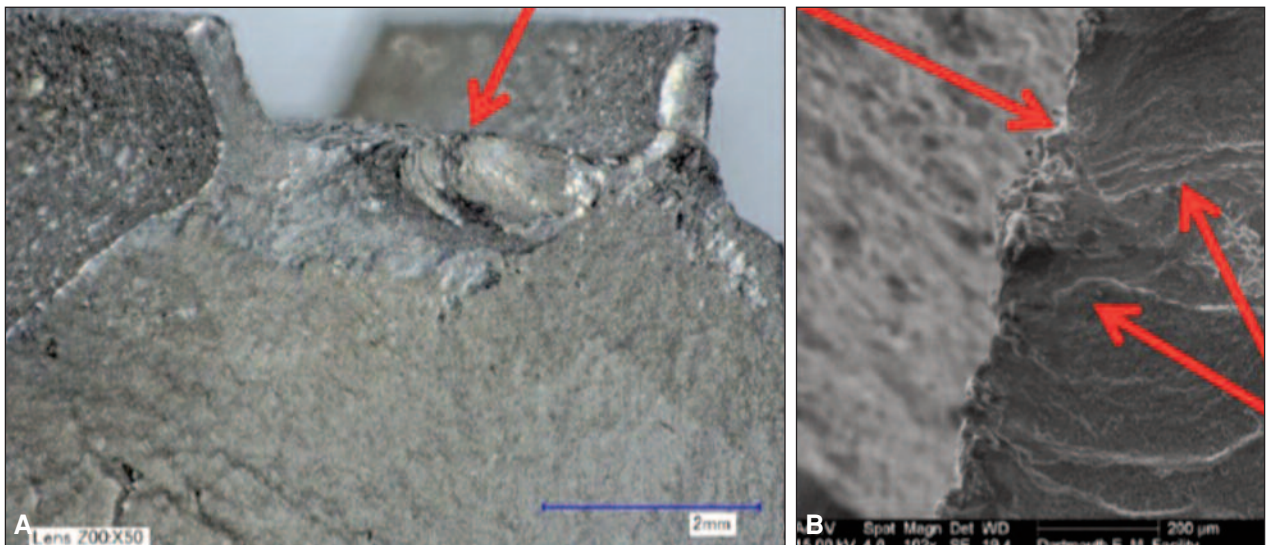
El estudio metalúrgico del tallo se realizó en la Thayer School of Engineering, Dartmouth College, Hanover, NH, EE.UU., utilizando una escala HSS de graduación modificada.³ La superficie del implante evidenciaba corrosión in vivo (grado 2 en las aristas), material orgánico y arrastre de metal ("fretting corrosion"). La superficie inferior y medial del implante de titanio mostraba corrosión. La superficie con recubrimiento poroso poseía movilidad relativa entre el hueso y la camisa proximal, pero no distal. El examen con microscopía electrónica de barrido y óptica reveló las características "marcas de arena" en la superficie de la fractura, originadas en la cara anterior del tallo femoral (Fig. 2A).

Cerca del punto de origen, las marcas de arena se acercaban entre sí, con un centro bien definido. A medida que las marcas progresaban hacia el interior del implante, se iban separando, lo cual confirmó la fractura relativamente rápida bajo condiciones de fatiga del material. Los cambios observados en el núcleo de la fractura sugerían momentos de torsión adicionales a los de tensión y flexión.

El punto inicial de fractura coincidía con el grabado con láser en la cara anterior que identifica el número de serie del implante. La sección transversal del implante se efectuó con una sierra de diamante para permitir la observación de un área no afectada por la fractura, pero sí afectada

Figura 2. A. Región proximal al ápice de la fractura, donde se observa el punto de inicio de la fractura en el borde anterior del tallo y los arcos resultantes de las fracturas ("marcas de arena", flecha). B. Microscopía electrónica de barrido aplicada a la superficie de la fractura (100X), donde se observa el punto de inicio de la fractura. No se detectan imperfecciones que indiquen una zona de concentración de fuerzas (flechas).

Lo más llamativo del análisis metalúrgico fue que el punto de inicio de la fractura coincidió con la marca láser de la cara anterior del tallo. Es realmente inusual identificar un punto de inicio de la fractura en esta región del implante. Con frecuencia, las fracturas por fatiga comienzan en la cara lateral del implante, debido a altas fuerzas de flexión en esta región, como se ha publicado.^{4,5,7,9} Nuestra hipótesis consistió en que el grabado con láser podría crear microfracturas, cambiar la metalurgia o crear áreas de concentración de fuerzas en esa zona del tallo femoral. Nuestros hallazgos sugieren que no se produjeron cambios inducidos por el calor derivado del grabado con láser. La profundidad de este grabado es mínima, con lo cual la concentración de fuerzas no hubiese podido superar más allá que las esquinas de las ranuras en íntimo contacto con el grabado. Sí es posible que hayan existido defectos metalúrgicos que causaran microfracturas o con-

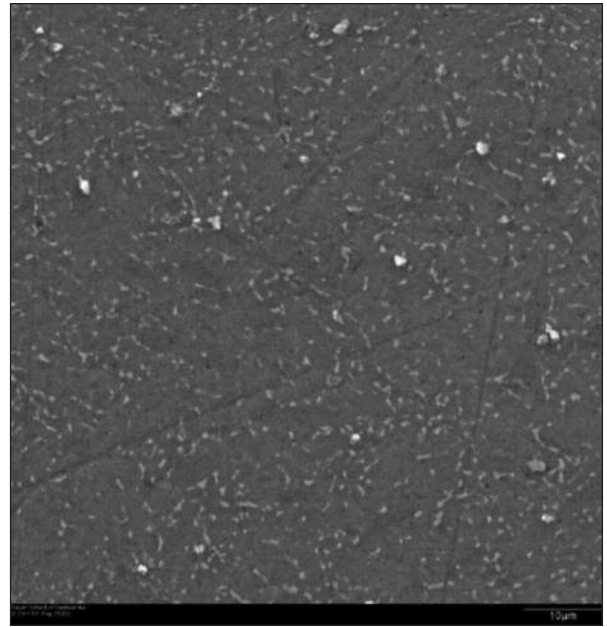
tada por el grabado con láser. La metalurgia, en esta zona, mostró una microestructura de granos muy finos de titanio alfa y beta (Fig. 3). La microestructura fue compatible con Ti6Al4V forjado. No se observaron cambios aparentes en los bordes del implante, inclusive en la vecindad inmediata al grabado con láser.

Figura 3. Microscopia electrónica de barrido en la estructura granulosa cercana al grabado con láser. Se observa metalurgia constante a través de toda la zona, a pesar de la proximidad con el grabado con láser.

centraciones de fuerzas, pero los estudios realizados en el laboratorio no han podido demostrar que el grabado con láser haya estado relacionado con esto.
