Características cinefluoroscópicas de ocho modelos de prótesis mecánicas bivalvas implantadas en la República Argentina: su valor complementario al ecocardiograma Doppler color

REV ARGENT CARDIOL 2008;76:27-34.

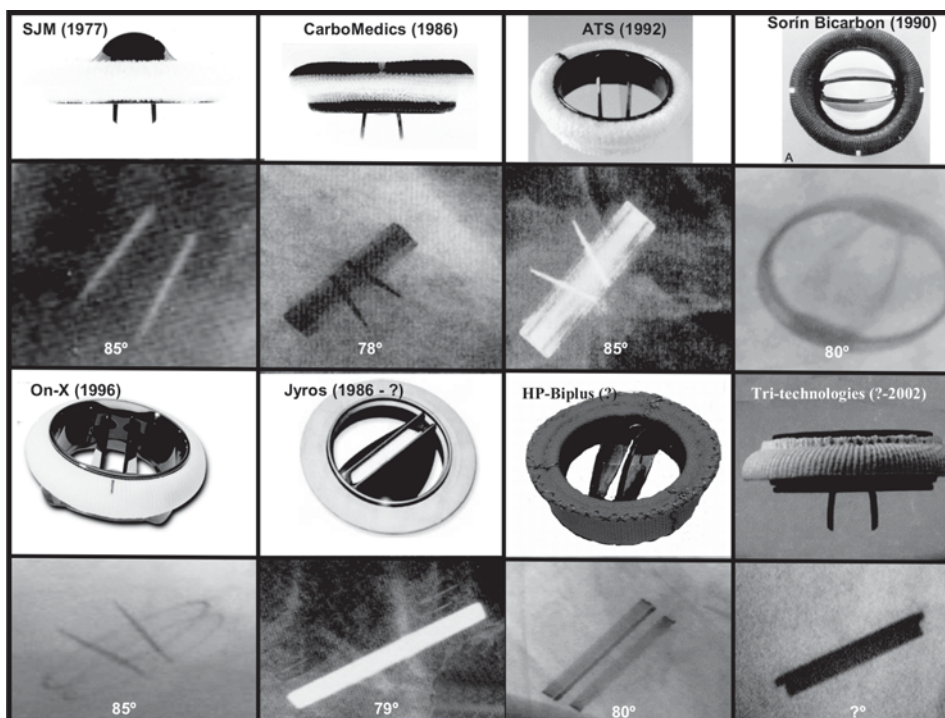
Fig. 2. Guía para una rápida identificación fluoroscópica de las prótesis bivalvas.

Nótese que las prótesis HP-Biplus y Tri-technologies tienen discos radiolúcidos en el perfil.

Tiene dos anillos radioopacos unidos, uno más largo que el otro (Figura 2). En el anillo menor se observa una abertura vertical de pocos milímetros. Los discos no se ven porque son radiolúcidos.

En el perfil se ven dos anillos gruesos paralelos y simétricos, separados por un anillo radiolúcido (Figura 2), pero no se obtiene información funcional por

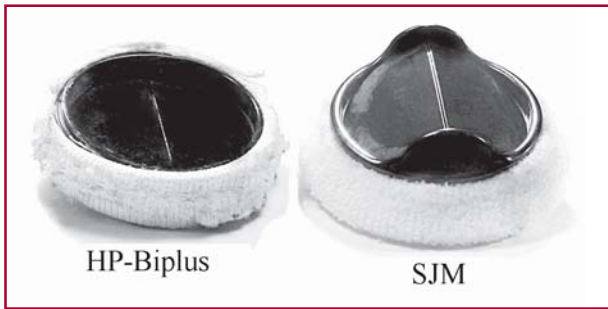
Fig. 3. Izquierda: prótesis HP-Biplus explantada. Derecha: prótesis St. Jude Medical.

Un paciente con disfunción protésica por estenosis grave (gradiente máximo instantáneo: 109 mm Hg) y regurgitación transprotésica grave se reoperó por hallarse sintomático. El análisis de la prótesis explantada demostró una falla estructural, consistente en una asimetría en los puntos de pivote que ocasionaban la apertura parcial de uno de los discos. También se comprobó una falla de diseño, ya que los discos en lugar de cerrar en un plano diferente al punto de pivote, con un ángulo aproximado de 30° a 40° , como ocurre en todas las prótesis bivalvas, lo hacen casi en un mismo plano (Figura 3), lo que ocasiona que el pivote soporte una presión mayor; esto favorece su disfunción, la fatiga del material y el riesgo de rotura.

En noviembre de 2006, por disposición número 6981 de la ANMAT se suspendió la comercialización y el uso de estas prótesis en nuestro país. (6) Los resultados de nuestro estudio demostraron que no cumple con los requisitos de seguridad para su implante. (7)
