**ORDENAMIENTO ESPACIAL Y ARQUITECTURA DEL
SITIO INCAICO AGUA HEDIONDA**

(SPATIAL PLANNING AND ARCHITECTURE OF THE INCA
SITE AGUA HEDIONDA)

MARÍA B. CREMONTE *, ** - MARÍA A. ZABURLIN ** -
SEBASTIÁN M. PERALTA **, ***

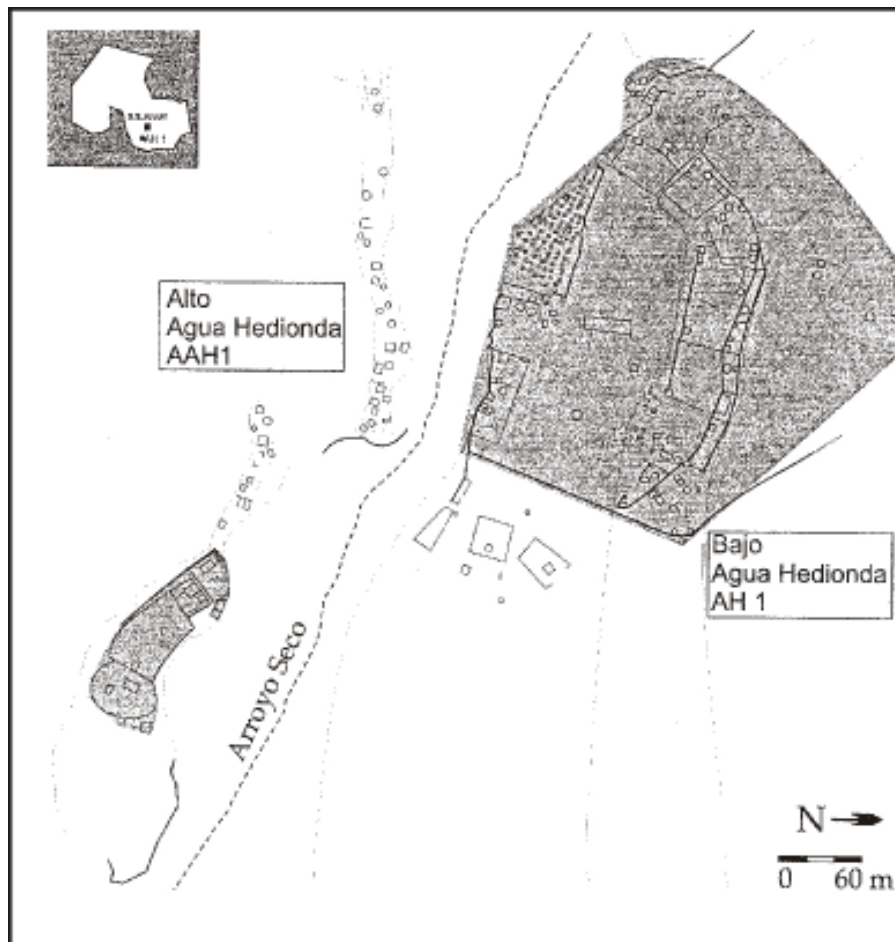
Figura 1. Plano de Agua Hedionda: Sector Bajo (AH1) y Sector Alto (AAH1)

Las construcciones se agrupan en diferentes conjuntos arquitectónicos (Figura 1). En el sector bajo AH1 se diferencian dos conjuntos: a) la plaza con las construcciones administrativas – ceremoniales, b) las *kanchas que rodean a la plaza* y c) las estructuras externas al muro perimetral. En el sector alto AAH1 se distinguen a) una serie de recintos pequeños aislados y b) *kanchas* y grandes espacios cerrados. A continuación se describen los conjuntos arquitectónicos presentes en ambos sectores:

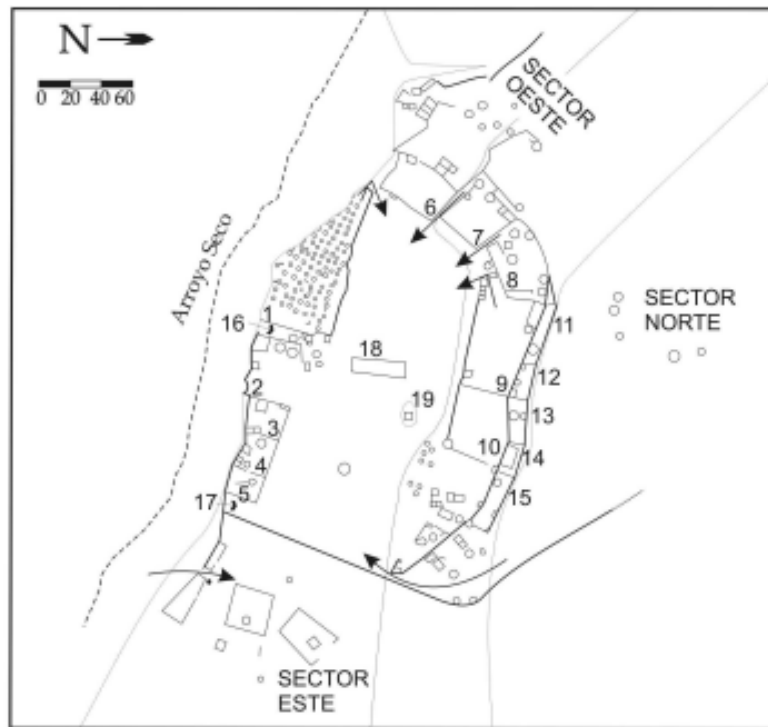
Figura 2. Arquitectura del Sector Bajo (AH1) de Agua Hedionda: 1-15 kanchas, 16 y 17 pasillos, 18 kallanka y 19 ushnu.

El espacio demarcado por este muro pareciera haber sido rectangular con trazados lineales en los límites Este y Norte y con trazados irregulares en los límites Sur y Oeste. El sector Noroeste ha sido afectado por tareas agrícolas modernas, desapareciendo todas las construcciones preexistentes, inclusive el muro perimetral (Figura2).

Sobre el primer nivel de terraza se ubica una plaza rectangular. El área de la plaza está prácticamente libre de construcciones a excepción de tres importantes edificios: una *kallanka*, un *ushnu* y una estructura circular (Figura 2).

En el lado Sur, la *Plaza* está bordeada por 5 *kanchas*, una de las cuales encierra al sector de almacenaje. El flanco Este está conformado por 3 *kanchas* y el lado Norte por dos grandes *kanchas* y 5 de menores dimensiones (Figura 2).

El conjunto de *Kanchas* que cierran a la plaza central hacia el Norte, se construyó sobre la segunda terraza natural. La construcción de las *Kanchas* en este sector se realizó mediante el trazado de tres muros paralelos que corren de NO a SE, los cuales son cortados por muros transversales conformando así una serie de espacios rectangulares (Fig.2: *kanchas* 9 a 15).

El acceso principal de AH1 se ubica en el extremo oriental fuera del muro perimetral (Figura 2). Esta entrada de aproximadamente 1,50 m de ancho está flanqueada por dos grandes recintos subrectangulares. Estos recintos (20 x 5 m. y 33 x 15 m.) tienen vanos hacia el norte y están contruidos con muros simples de bloques grandes (0.30 x 0.40 m). Junto a uno de ellos se encuentra un amontonamiento circular de guijarros pequeños similar a una "apacheta" de 1 m de diámetro. Es probable que los recintos subrectangulares hayan sido corrales, teniendo en cuenta que en otros asentamientos incaicos se instalaron corrales en espacios apartados de las áreas de vivienda y almacenaje (Hyslop 1992:167)

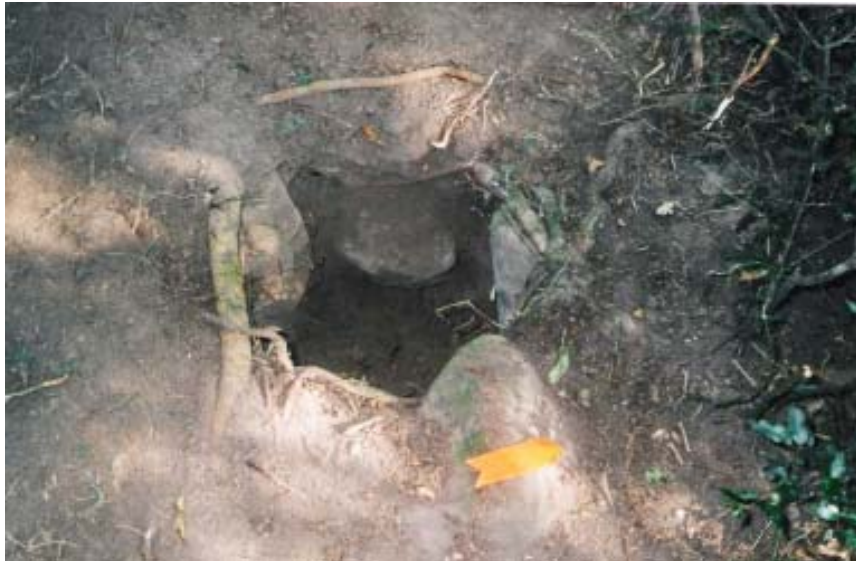
Figura 3. Huella de poste de la Kallanka (AH1).

Durante las excavaciones se registraron huellas de tres postes de 30 cm. de diámetro alineadas y ubicadas en el centro de la *kallanka* y a 1 m de los muros externos Este y Oeste (Figura 3). La disposición de estas huellas se corresponden con un techado a dos aguas.

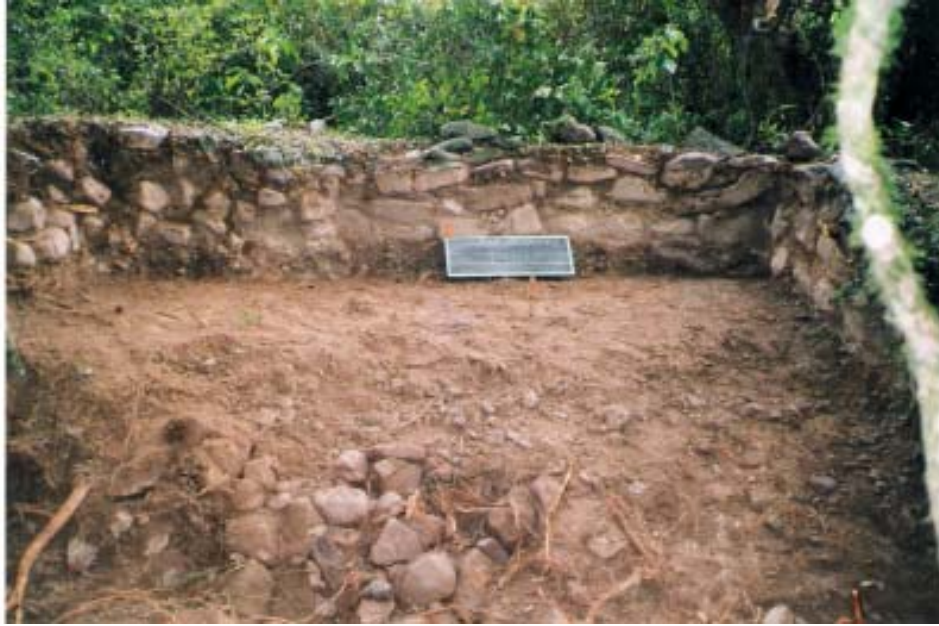
Figura 4. Muro Norte del *ushnu* (AH1)

Los muros del *Ushnu* presentan una técnica más cuidada. Las paredes son dobles y presentan cuatro hileras de bloques, muchos de ellos canteados o seleccionados, priorizando aquellos de forma rectangular con su cara más plana hacia adentro (Figura 4).

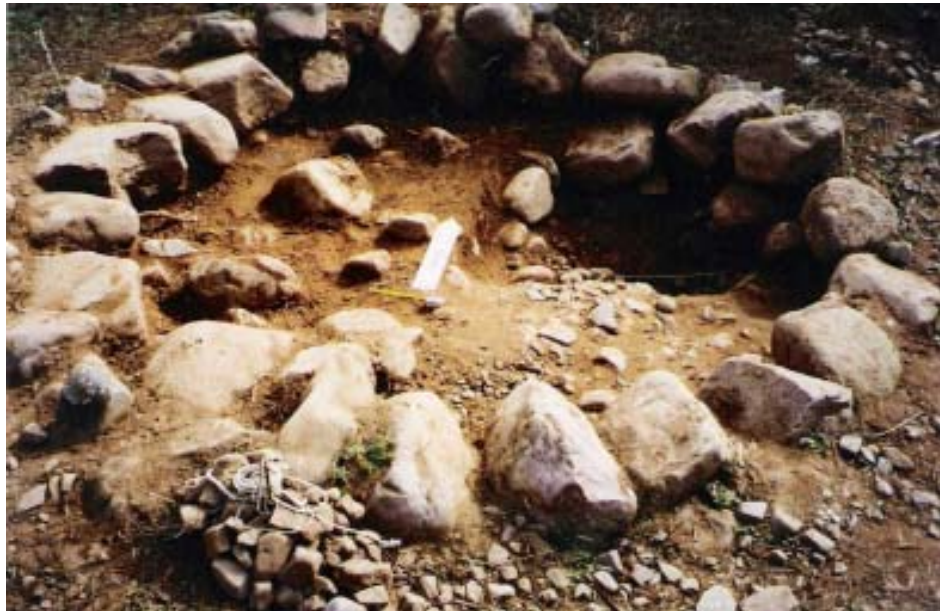
Figura 5. *collca* circular del conjunto concentrado en el interior de la *kancha* 1 (AH1).

Todas las *collcas* fueron contruidas con muros simples, pero aquellas que están sobre elevadas muestran bloques de tamaños uniformes (0.50 x 0.40 x 0.25 m) colocados de manera prolija con sus caras más regulares hacia el exterior.
