SÍNDROME DE AORTA SHAGGY

NOELIA CITATE¹, MARÍA FERNANDA SOLA¹, LUIS PINTOS¹, MARCELO CALDAS¹,
TATIANA ALFARO², JUAN PABLO ROMANO¹

¹Servicio de Clínica Médica, ²Servicio de Anatomía Patológica,
Hospital Nacional Profesor Alejandro Posadas, El Palomar, Buenos Aires, Argentina

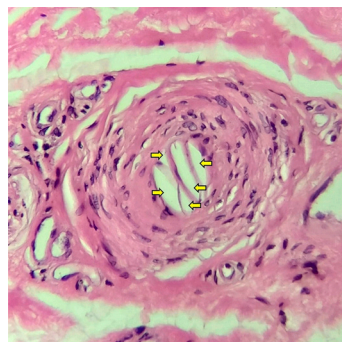
Figura 3 |

Hombre de 61 años, con antecedentes de enfermedad coronaria, dislipemia, diabetes tipo 2 e hipertensión arterial, consultó por cuadro de una semana de evolución caracterizado por dolor grave y progresivo en plantas y talones de ambos pies. En el examen físico se destacó la presencia de máculas eritematovioláceas en ambas plantas (Fig. 1) y la auscultación de un soplo abdominal. Se realizó angiotomografía de aorta total que informó calcificaciones vasculares parietales en toda su extensión asociada a una trombosis mural (Fig. 2). Se biopsió la lesión cutánea cuyo informe señaló obstrucción parcial de la luz de vaso de mediano calibre por imagen compatible con cristal de co-

lesterol (Fig. 3). Se inició anticoagulación y se solicitó endoprótesis aorto-bi-iliaca. El paciente falleció a causa de shock séptico secundario a neumonía intrahospitalaria durante la espera de colocación de prótesis.
