# Recuperación de áreas afectadas por hidrocarburos. Monitoreo de intervenciones de bajo impacto

*Recovery of areas affected by hydrocarbons. Monitoring  
of low-impact interventions*

ADRIANA BEIDER<sup>1\*</sup>, GUSTAVO BUONO<sup>1</sup>, VIRGINIA MASSARA PALETTO<sup>1</sup>,  
SANTIAGO BEHR S.<sup>1</sup>, DARÍO ALMONACID<sup>2</sup>, VALERIA GAISCH<sup>2</sup> Y NÉSTOR RIVAS<sup>2</sup>

<sup>1</sup> Instituto Nacional de Tecnología Agropecuaria (INTA) EEA Chubut

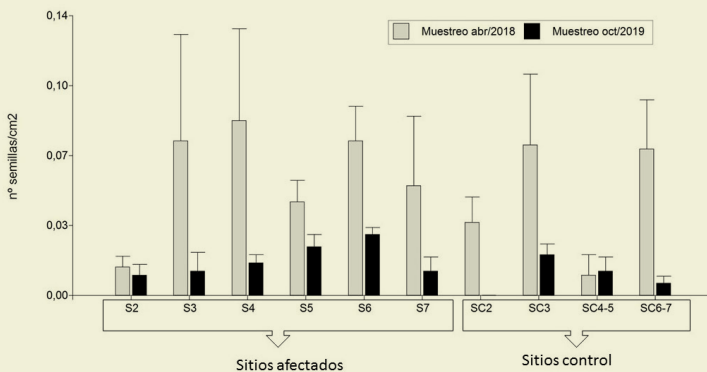
**Figura 2.** Número de semillas germinadas por  $\text{cm}^2$  por sitio en las fechas de muestreo  
*Figure 2. Germinated seeds per  $\text{cm}^2$  number per site in each sample date*

Las plántulas emergidas mayormente pertenecían a especies anuales de la clase dicotiledónea (**Figura 2**). No se registraron diferencias significativas en el número de semillas germinadas entre sitios afectados y sitios control en ninguno de los dos muestreos realizados.

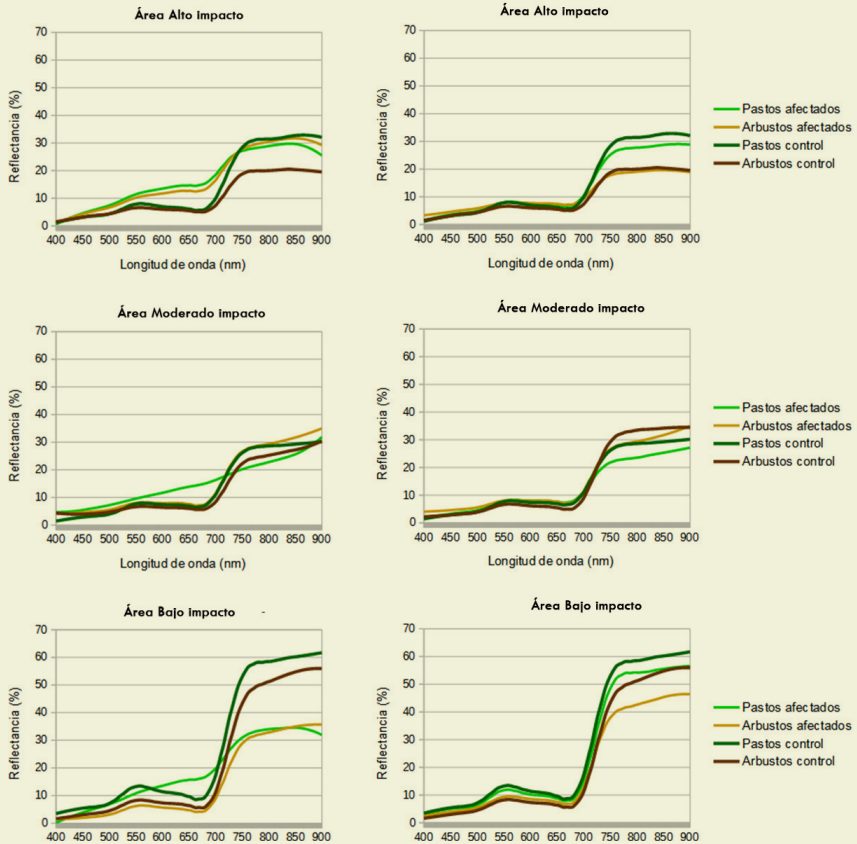
**Figura 3.** Firmas espectrales de los sitios de muestreo dentro del área del incidente, año 2018 (izquierda), año 2019 (derecha)

En ambas fechas de medición, las características de los perfiles espectrales de los datos, permitieron agrupar los sitios de muestreo afectados y controles en pares: S2-S3/ SC2-SC3, área de alto impacto (AI); S4-S5/ SC5-6, área de mo-

derado impacto (MI) y S6-S7/ SC6-7, área de bajo impacto (BI). En el primer relevamiento las tres áreas presentaron diferencias en la absorción de la radiación por parte de la vegetación afectada con respecto a sus controles.

En el segundo relevamiento en cambio, la respuesta espectral de la vegetación en los sitios afectados respecto a sus controles fue similar (Figura 3, derecha).

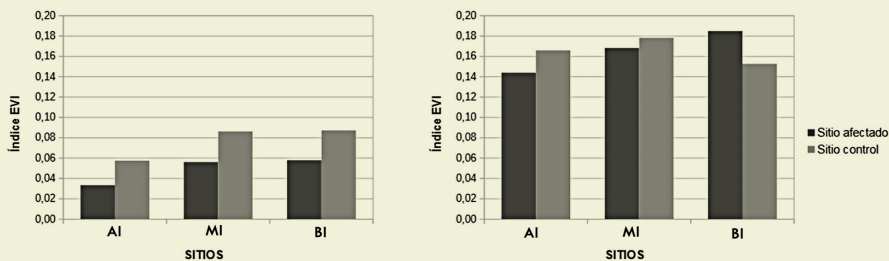
**Figura 4.** Índice de vegetación mejorado (EVI) de los sitios de muestreo dentro del área del incidente, año 2018 (izquierda), año 2019 (derecha)

Esta misma tendencia en la respuesta se obtuvo con los índices de vegetación EVI obtenidos a partir de imágenes satelitales MODIS (**Figura 4**).
