Restauración de bañados mediante manejo hidrológico y revegetación con macrófitas en el Sitio Ramsar Laguna Llanccanelo, Mendoza (Argentina)

Restoration of marshes by hydrological management and revegetation with macrophytes at Laguna Llanccanelo Ramsar Site, Mendoza (Argentina)

HEBER SOSA^{1*}, NIDIA AMAYA¹, DANIEL BLANCO¹, SARA RODRÍGUEZ²,
BELÉN GUEVARA², JORGE GONNET¹, JERÓNIMO SOSA¹, JENNIFER DELGADO²,
LUCAS AROS³ Y FRANCISCO ESTIVE³

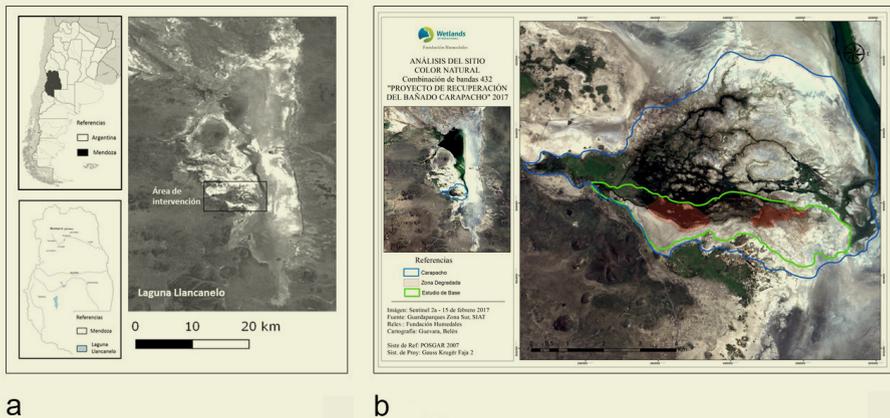
Figura 1. a) Área de estudio. b) Zonas de restauración. Zona 1 “Arroyo Viejo” y Zona 2 “Isla Avellana”
 Figure 1. a) Study área. b) Restoration zones. Zone 1 “Arroyo Viejo” and Zone 2 “Avellana Island”

La laguna Llanquanelo se sitúa en el departamento de Malargüe, al sur de la ciudad de Mendoza, en el centro-oeste de Argentina (**Figura 1a**). Con una superficie promedio solo del espejo de agua de 171,6 km² (Bianchi et al., 2017), aunque si consideramos el humedal en

Para consensuar las acciones de restauración, se realizaron encuentros con vecinos como usuarios directos del bañado. Se recopilaron saberes tradicionales e identificación de problemáticas a través de entrevistas semiestructuradas a informantes claves (Ovando & Amaya, 2012). Para el mes de setiembre de 2017 se realizó un taller con pobladores, técnicos y guardaparques para la elección de zonas a intervenir y tipo de obras a realizar. Luego del taller se efectuaron recorridos de reconocimiento y prospección por el bañado y se seleccionaron dos zonas para restaurar: zona Arroyo Viejo y zona Isla Avellana (Figura 1b).

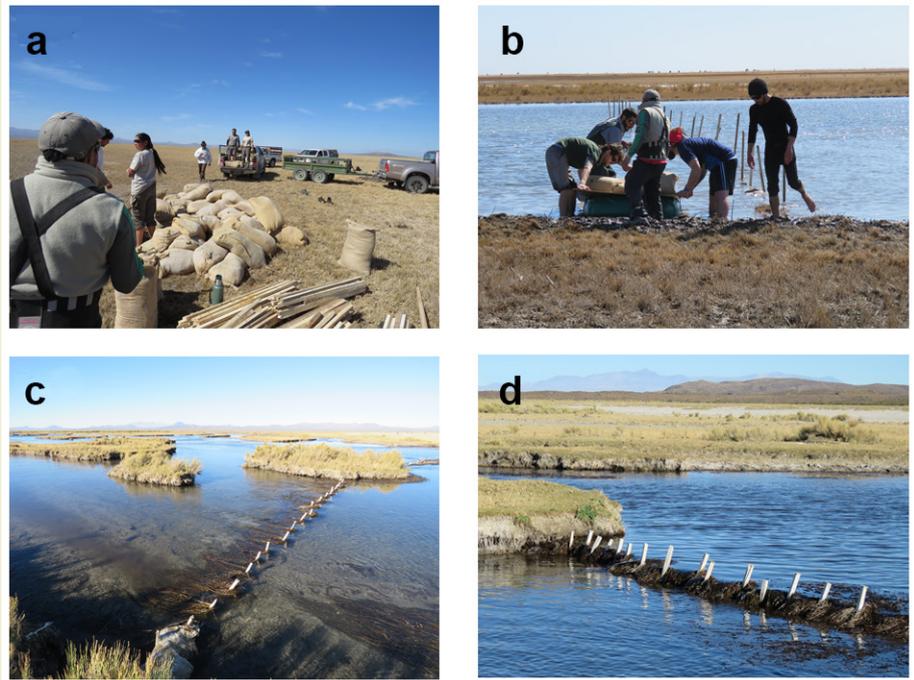
Figura 2: a) acopio de bolsas, b) armado de empalizadas, c) obra terminada, d) empalizada en funcionamiento

Figure 2: a) collecting bags, b) arming palisades, c) finished work, d) operating palisade

Con el objeto de levantar el nivel de base de los cursos de agua erosionados, se realizaron empalizadas, obras livianas tipo azudes (Vich et al., 2010). Para las obras se utilizaron bolsas de arpillera (no plástica) rellenas de sedimento. Las mismas fueron dispuestas transversalmente en uno de los canales del bañado elegido para la intervención. Las bolsas se apilaron (hasta 3 bolsas de altura) en dos hileras atravesando el canal, y se sujetaron con estacas de madera clavadas al suelo para fijar la empalizada (Figura 2).

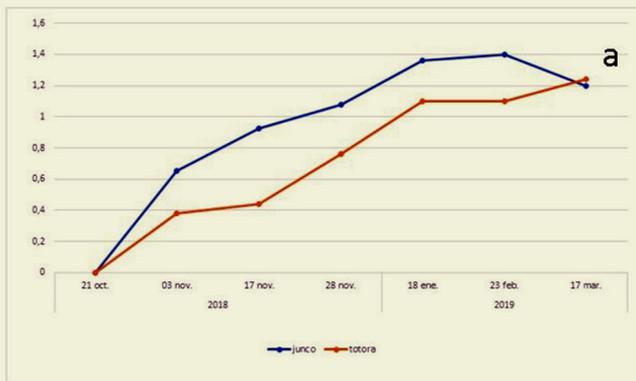
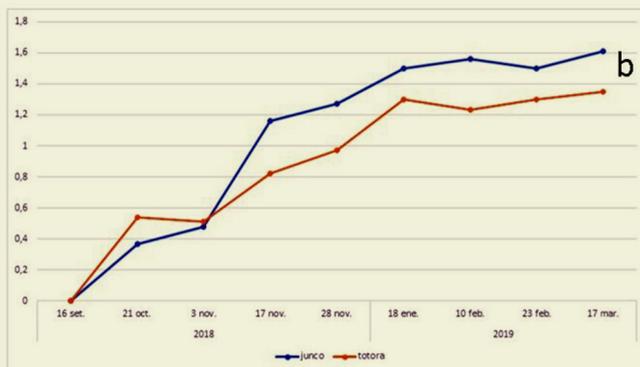
Figura 3: a) Evolución del crecimiento de islas de vegetación en Arroyo Viejo. b) Evolución del crecimiento de islas de vegetación en Isla Avellana.

Figure 3: a) Evolution of vegetation islands growth in Arroyo Viejo. b) Evolution of vegetation islands growth in Avellana Island.

En Arroyo Viejo, el 16 de setiembre de 2018 se colocaron las islas y para el 21 de octubre comienza la brotación de ambas especies: *T. dominguensis* y *S. californicus* con un crecimiento promedio de 0,54 m. y 0,36 m. respectivamente. Para marzo de 2019 las islas alcanzan su máximo desarrollo junco= 1,61 m y totora= 1.35 m. (**Figura 3a**)

En Isla Avellana el 21 de octubre de 2018 se colocan islas y para el 3 de noviembre comienza la brotación de ambas especies: *T. dominguensis* y *S. californicus* con un crecimiento promedio de 0,38 m. y 0,65 m. respectivamente (**Figura 3b**). Para marzo de 2019 las islas alcanzan su máximo desarrollo junco= 1,2 m y totora= 1.24 m.

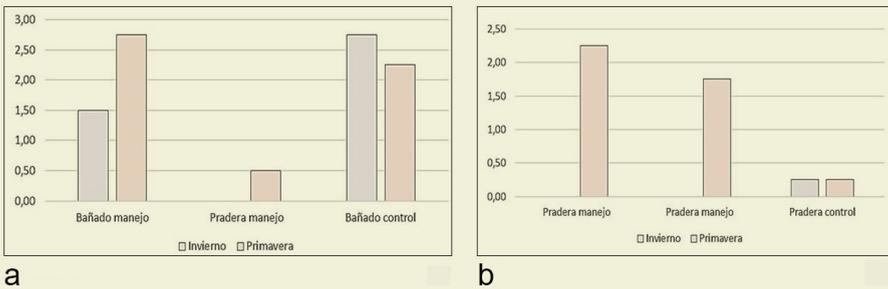
Figura 4: a) Riqueza media de aves (nº/1,5 ha) en diferentes situaciones de manejo y control en Arroyo Viejo. b) Riqueza media de aves (nº/1,5 ha) en diferentes situaciones de manejo y control en Isla Avellana

Figure 4: a) Average bird richness (no/1.5ha) in different management and control situations in Arroyo Viejo. b) Average bird richness (no/1.5ha) in different management and control situations in Avellana Island

La abundancia total de aves resultó mayor en primavera. Asimismo, se observan algunas diferencias entre dicha variación en sectores manejados. El ambiente de bañado con manejo registró incremento en abundancia desde invierno a primavera en comparación con la zona sin manejo en Arroyo Viejo (Figura 4a).

Las praderas manejadas en Isla Avellana, mostraron un incremento de abundancia mayor que la pradera control. Los incrementos de la riqueza también tendieron a ser mayores en los ambientes bajo manejo (Figura 4b).

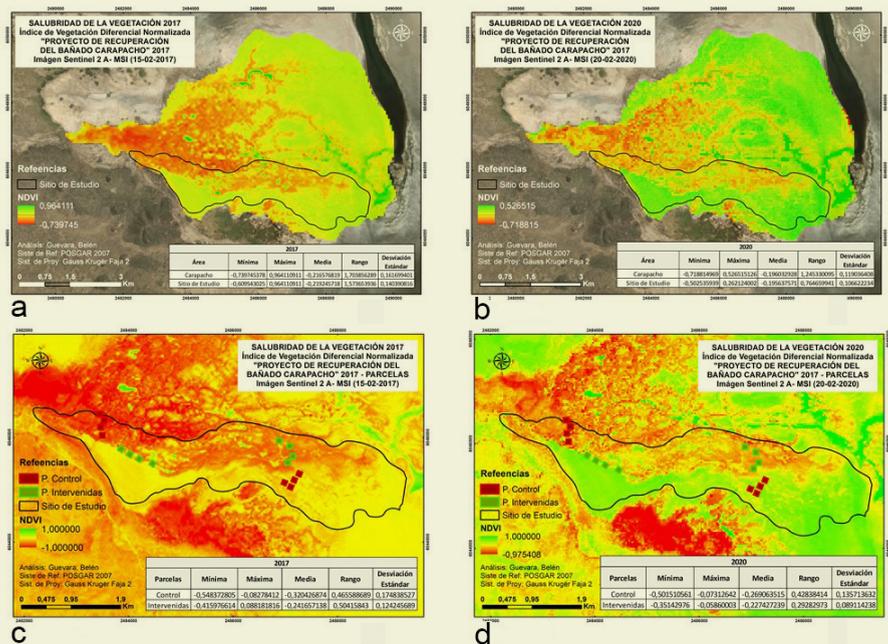
Figura 5: a) Cartografía desarrollada para los bañados en 2017. b) Cartografía desarrollada para los bañados en 2020. c) Cartografía desarrollada para las parcelas de control e intervenidas en el año 2017. d) Cartografía desarrollada para las parcelas de control e intervenidas en el año 2020

Figure 5: a) Cartography developed for wetlands in 2017. b) Cartography developed for wetlands in 2020. c) Cartography developed for control and intervened plots in 2017. d) Cartography developed for control and intervened plots in 2020

El estado evolutivo del índice en los bañados, nos permite contextualizar la evolución de las intervenciones, sin despreciar el comportamiento de la totalidad del sistema y las distintas variables que determinan su estado. En relación al comportamiento del índice NDVI dentro de los bañados, el valor medio creció levemente (0,020) mientras que el área de estudio tuvo un aumento mayor, con un índice de 0,024. (Figuras 5 a y b).

Complementando los análisis del índice con la determinación de parcelas de control y parcelas intervenidas, se considera la variabilidad del NDVI dentro

de las mismas para el año 2017 y 2020. (Figuras 5 c y d).

En las parcelas de control se identificó un aumento de valores máximos (0,009) y mínimos (0,047), mientras que en parcelas intervenidas se presentó un mayor incremento en valores mínimos (0,064) y un descenso de valores máximos (0,147) del índice.
