Estudios mineralógicos y morfológicos en ladrillos
de asentamientos rurales (sur bonaerense, siglo XIX)
Hernán Tomassini, Javier Weimann
Relaciones, 48(1), e068, enero-junio 2023
ISSN 1852-1479 | <https://doi.org/10.24215/18521479e068>
<https://revistas.unlp.edu.ar/relaciones>
Sociedad Argentina de Antropología (SAA)
Buenos Aires | Argentina

ESTUDIOS MINERALÓGICOS Y MORFOLÓGICOS EN LADRILLOS DE ASENTAMIENTOS RURALES (SUR BONAERENSE, SIGLO XIX)

Hernán Tomassini y Javier Weimann***

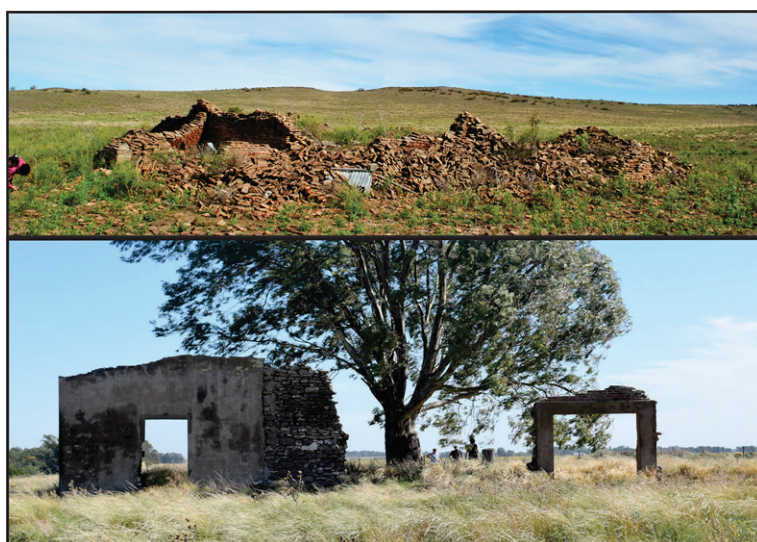
Figura 2. Estado actual de las construcciones; arriba: pulpería PM; abajo: boliche LS

Los dos sitios analizados funcionaron como comercios al menos desde la segunda mitad del siglo XIX, período en el que este sector del sudoeste bonaerense formaba parte del espacio fronterizo y rural del partido de Bahía Blanca. LS (S 38°52' y O 61°35') se encuentra en el valle inferior del río Sauce Grande (figura 1). Esta zona fue objeto de ocupación criolla desde la década de 1830 como parte de la entrega de tierras a través del sistema de ventas, donaciones y enfiteusis, aunque recién hacia mediados de siglo el poblamiento se intensificó a partir del arrendamiento de las propiedades (Funes Derieul 1973). PM (S 38°37' y O 61°44') está localizado en el valle medio del mismo río, a 500 m del paraje homónimo. Su constitución está directamente relacionada con la ocupación del sector a partir de la entrega de tierras en suerte de estancias en la década de 1860 a colonos de origen principalmente inglés (Calvo 2001). Ambas construcciones continuaron funcionando como galpones hasta mediados del siglo pasado. Actualmente las estructuras presentan un importante grado de deterioro evidenciado por el derrumbe de paredes y techos, aunque con distinta intensidad en cada caso (figura 2).

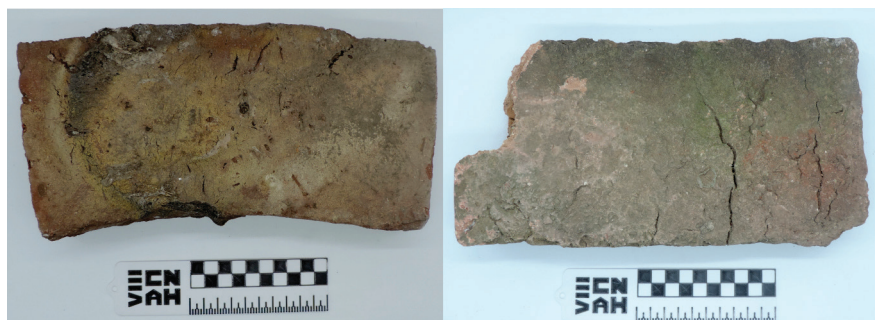
Para el resto del conjunto de 40 ejemplares medidos, los valores fueron similares en todas las variables consignadas. Se destaca la presencia de dos ladrillos de cada sitio cuyo peso es de 2,250 kg, siendo los elementos de mayor tamaño. En relación con la morfología, la mayor parte presenta irregularidades en su contorno (curvaturas), agrietamientos y porosidades en ambas caras (figura 3).

Figura 3. Izquierda: ladrillo LS; derecha: ladrillo PM

La tabla 1 muestra las características morfométricas de las muestras de ladrillos tomadas de LS y PM. El ladrillo de LS seleccionado para profundizar los análisis midió 15 cm (ancho) x 28 cm (largo) x 6 cm (espesor) y pesó 1,940 kg. El ladrillo de PM analizado midió de 15 cm x 27 cm x 5 cm y pesó 1,900 kg.
