IOP - Imágenes

Presentación del caso

Desgarro del extensor largo del pulgar (ELP) como complicación de fractura de radio distal.

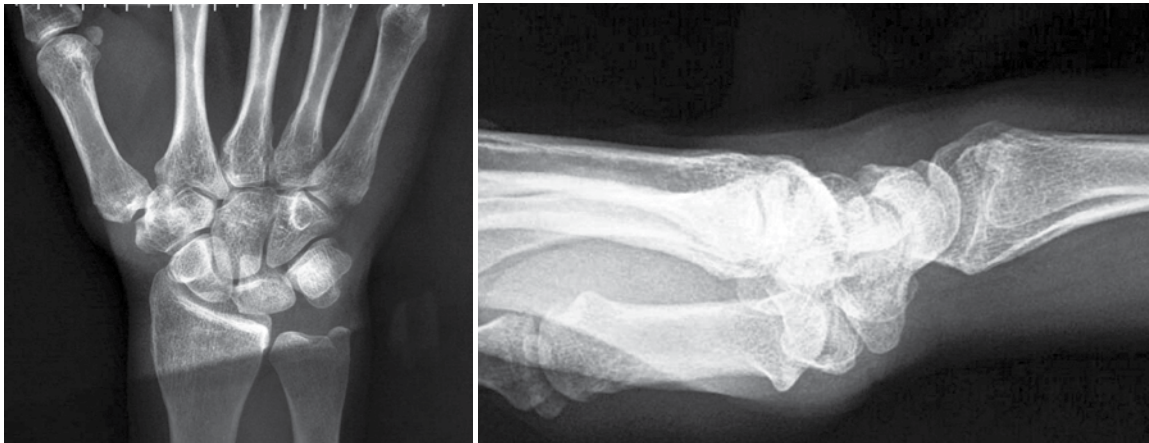
▲ **Figura 1.** Par radiológico. Sin lesión ósea evidente.

Mujer de 52 años de edad, con antecedente de traumatismo por caída y golpe contra una superficie dura con la muñeca hiperextendida. Presenta dolor y, al examen semiológico, tiene limitación en la flexo-extensión de la muñeca. Se realiza par radiológico que se interpreta como normal (Figura 1). Se realiza inmovilización por siete días. Luego de ese período, persiste el dolor y, al décimo día, se agrega imposibilidad de extender el dedo pulgar ("dedo caído"). Se solicita una resonancia magnética (RM) de muñeca y antebrazo.

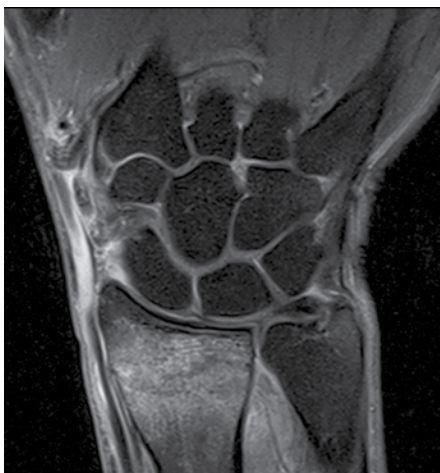
▶ **Figura 2.**
Corte coronal DP FatSat. Se observa un aumento difuso de la señal en la médula ósea del radio distal, indicativo de edema.

En las imágenes de la RM, se destacan dos hallazgos principales. Por un lado, se advierte edema óseo en el extremo distal del radio (Figura 2). El edema óseo es un hallazgo inespecífico en la semiología de la RM en la patología ósea. Sin embargo, el antecedente de la paciente obliga a pensar, en primer término, su origen traumático que indica una fractura trabecular. El otro hallazgo cardinal del caso consiste en la alteración de señal que involucra selectivamente a un músculo del compartimiento posterior del antebrazo con afectación preferencial de la unión miotendinosa (Figura 3).

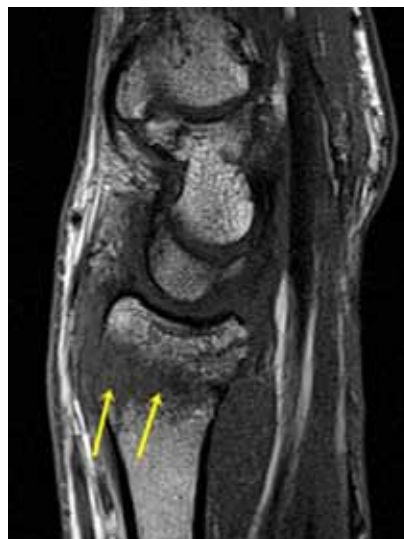
Figura 4. Corte sagital T1. Se distingue el trazo fracturario principal que une las corticales anterior y posterior. Hay otra línea fracturaria en el sector anterior de la epífisis visible como una imagen lineal hipointensa que alcanza la cortical anterior, sin desplazamiento.

En nuestro caso, se puede ver claramente el trazo fracturario sin desplazamiento en el plano sagital, tipo Colles (Figura 4), la retracción tendinosa del cabo proximal del ELP (Figura 5) y el trayecto filiforme a la altura del tubérculo de Lister (Figura 6).
