## **TIJERAS, TIRANTES Y PIES DE GALLO. Carpintería en las bodegas de Argentina y Chile (1700- 1860)<sup>1</sup>**

**Pablo Lacoste**

### **RESUMEN**

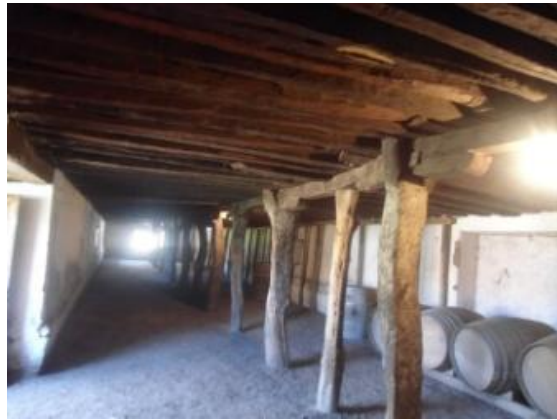
**Foto 1:** Alineamiento de horcones soportando los tirantes<sup>6</sup>.

Los pilares y horcones eran parte fundamental de las bodegas. Su función principal era reforzar la función de los muros y contribuir al sostenimiento del techo. A veces se usaban los horcones para establecer como un marco que luego se rellenaba con adobes. Por lo general, en Chile se usaban horcones de espino, mientras que las bodegas cuyanas utilizaban para esta función el algarrobo. También se usaba en Chile madera de patagua, canelo y roble para los muros. A veces se recurrió a maderas de frutales disponibles en la misma propiedad. Así, por ejemplo, la Hacienda de Apoquindo tenía un almendral y aprovechó este material para

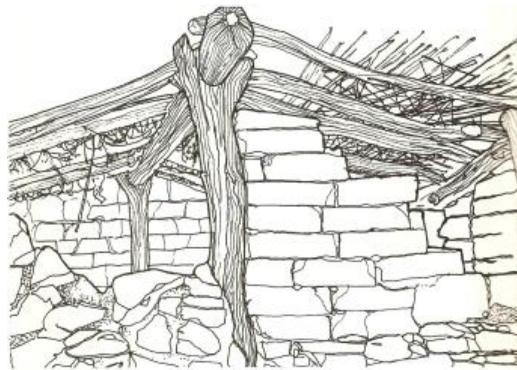
**Figura 1:** Dibujo de horcones soportando cumbrera<sup>7</sup>.

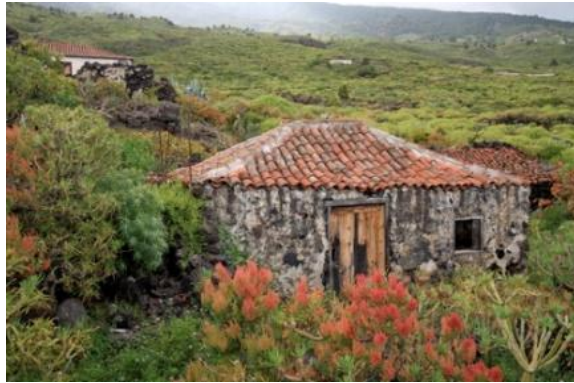
**Foto 2:** Casa construida con estructura de techo pie o pata de gallo<sup>10</sup>.

Otra forma de reforzar la estabilidad de las bodegas era el *pie de gallo*. Esta técnica constructiva aparece en varios edificios de adobe, incluyendo viviendas y bodegas. El establecimiento de don Francisco Prats, situado en Renca, es un buen ejemplo. Era una chacra de 20 cuadras, valuada en \$23.000. Allí, la *habitación sirve de bodega; tiene su enmaderación toda sostenida con pies de gallo y dos vigas tirantes con solera en medio*<sup>8</sup>.

La pata o pie de gallo es una estructura de techado menos frecuente, que da un techado de cuatro aguas. Las laterales a unos 45 grados y las culatas o fronteras a 60 grados aproximadamente. La estructura principal es un trípode constituido por morrillos. Un par de patas de gallo articuladas en su vértice superior por una viga madrina en la que se sobremonta un caballete o viga cumbreira sobre el que se a su vez se apoya el enjaule. Sobre esta estructura de madera rolliza se arma la cubierta. La estructura no es atada sino trabada por un travesaño o tranca que da rigidez al elemento de soporte<sup>9</sup>.

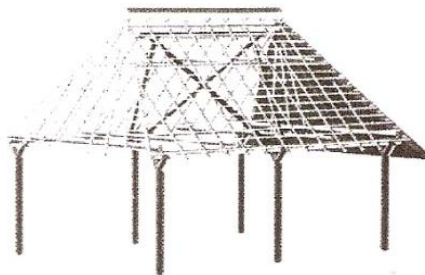
**Figura 2:** Estructura de entramado pie o pata de gallo<sup>11</sup>.

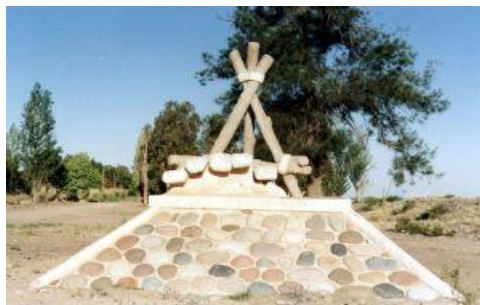
El concepto *pie de gallo* era también muy utilizado en la cultura de los pueblos vitivinícolas de Cuyo y Chile, dedicados a la agricultura intensiva con redes de riego. Los pies de gallo eran diques artesanales, utilizados para conducir el agua de los ríos a los canales de riego, originarios de la tradición indígena<sup>12</sup>.

**Foto 3:** Monumento al *pie de gallo* o dique criollo en Parque Chachingo, Maipú<sup>13</sup>.

<sup>12</sup> Tenía el riego remota tradición india. Los aborígenes levantaban el agua por medio de "pies de gallo", rudimentario procedimiento (aún perdura donde no hay obras hidráulicas), consistente clavar tres estacones hincados en la orilla del río. Al trabarse en ellos la vegetación lacustre arrastrada por la corriente formábase una pequeña presa, de donde derivaban unas toscas acequias y tuerros canalillos que fertilizaban la pequeña huerta mendocina, en la que entraban algunas viñas de viejo abolengo colonial (Grandmontagne, 1959).

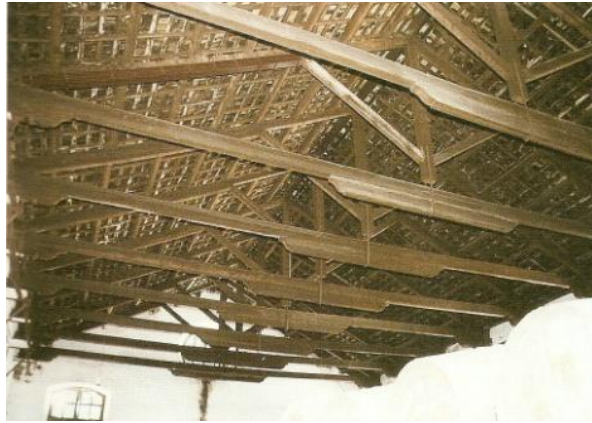
**Foto 4:** Tijerales bodega Panquehua<sup>20</sup>.

El nivel de elaboración de tijeras y tirantes también era variable. Las bodegas más rústicas usaban troncos rollizos, mientras que las más sofisticadas tenían palos labrados. Las tijeras sobresalían de los muros para alargar la cubierta y, en caso de lluvia, facilitar la caída del agua lejos de la pared y evitar el humedecimiento de la tierra seca. Estas partes sobresalientes de las tijeras se llamaban canes y estaban usualmente labrados.

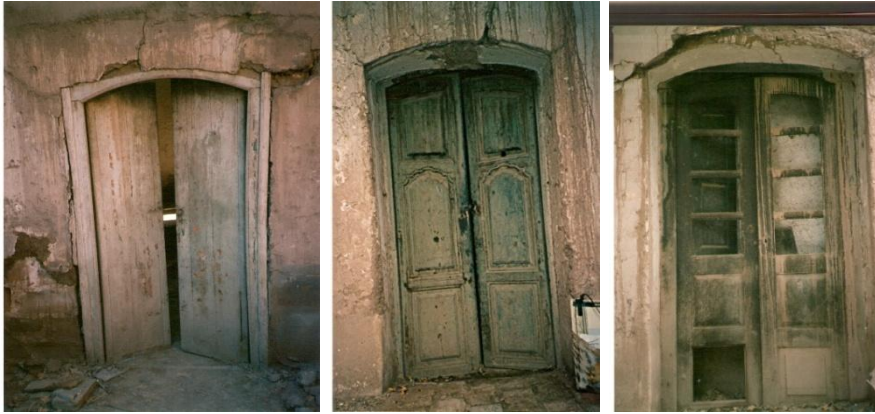
**Fotos 5:** Puertas de 2 manos.

Las medidas de las puertas presentaban ciertas variaciones. La bodega de María Rosa Abarca (La Serena, 1735) tenía una puerta de  $2 \frac{3}{4}$  varas de ancho. La bodega de doña Ana María Ladrón de Guevara (San Juan, 1792) tenía una puerta de 4 varas de largo y  $2 \frac{1}{4}$  varas de ancho. El establecimiento de Pedro Cortínez (San Juan, 1810) tenía una puerta de dos manos de  $2 \frac{3}{4}$  varas de alto y 2 varas de ancho. La bodega de la chacra Apochomu tenía cuatro pares de puertas de  $2 \frac{1}{2}$  varas de alto por  $\frac{2}{3}$  de ancho<sup>23</sup>. La puerta de la bodega de Dionisio Sarmiento (San Juan, 1844) tenía  $2 \frac{1}{2}$  varas de alto y  $1 \frac{1}{2}$  varas de ancho. La bodega del presbítero Eduardo Larreta tenía *una puerta en alto, de 2 manos, con  $1 \frac{7}{8}$  de alto, y  $1 \frac{1}{3}$  de ancho*<sup>24</sup>. La bodega de la Hacienda Los Maitenes, tenía dos puertas de dos hojas casi iguales de  $2 \frac{3}{4}$  varas de alto por 2 varas de ancho<sup>25</sup>. La puerta de la bodega de Nazario Benavídez tenía  $2 \frac{3}{4}$  varas de alto por  $3 \frac{1}{4}$  varas de ancho<sup>26</sup>. Es evidente que el carácter artesanal de la carpintería evitaba la estandarización de las medidas; había una gran dispersión de dimensiones. Pero, en líneas generales, se puede estimar que las puertas tenían alrededor de  $2 \frac{1}{2}$  varas de alto con dos anchos probables: las más angostas eran de 1 vara, y las más anchas tenían 2 varas.

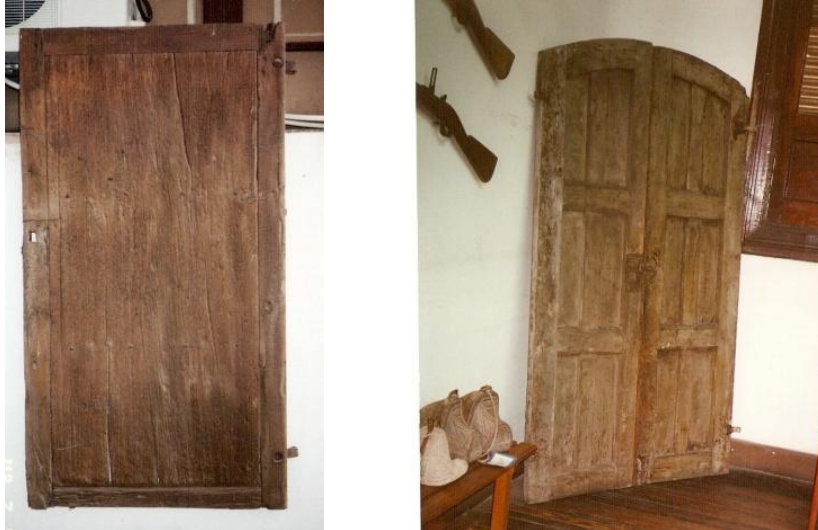
**Fotos 6:** Puertas de una y dos manos.

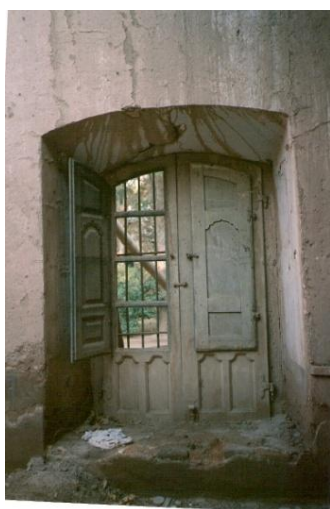
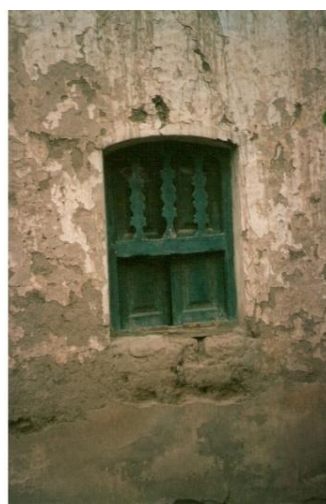
**Fotos 7:** Ventanas casa Mons.

Las ventanas también exhibían tamaños diferentes. El citado establecimiento de Los Maitenes tenía dos ventanas de 1  $\frac{3}{4}$  varas de alto y 1  $\frac{1}{2}$  vara de ancho<sup>27</sup>. La bodega de la chacra de la Concepción tenía una ventana de 2  $\frac{1}{2}$  varas de alto y 1  $\frac{1}{2}$  de ancho<sup>28</sup>. No obstante que, en líneas generales, se perciben diferencias notables en las medidas, se advierte una tendencia a construir pocos vanos y de gran tamaño, sobre todo las puertas, seguramente para facilitar el ingreso y egreso de carros que portaban noques, botijas, tinajas y otros objetos.

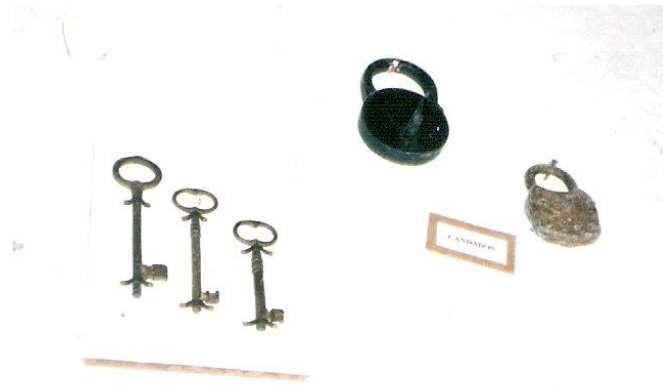
**Foto 8:** Llaves de cerraduras y candados para armellas.

Como medidas de seguridad, las puertas podían tener pasadores, cerraduras con llave o armellas para candados. Lo que en Cuyo se llamaba *cerradura*, en Chile se denominaba *chapa*. La bodega de María del Tránsito Cervantes (San Fernando, 1825) tenía:
